Vizsgálati jegyzőkönyv

Boldog Boglárka

Bp. 1234. Piroska Utca 4. 4. emelet 65.

Időpont	2010. 01. 16
Ingatlan típusa	Társasházi belső kétszintes lakás
Ingatlan kora	8 év
Ingatlan mérete	138, 5m²
Ingatlan tájolása	Ny
Vizsgálat során jelenlévők	Tulajdonos
Időjárás	Borult égbolt
Hőmérséklet	0,5 C°
Elmúlt 3 nap csapadéka	15mm hó
Talaj állapota	Részben átfagyott

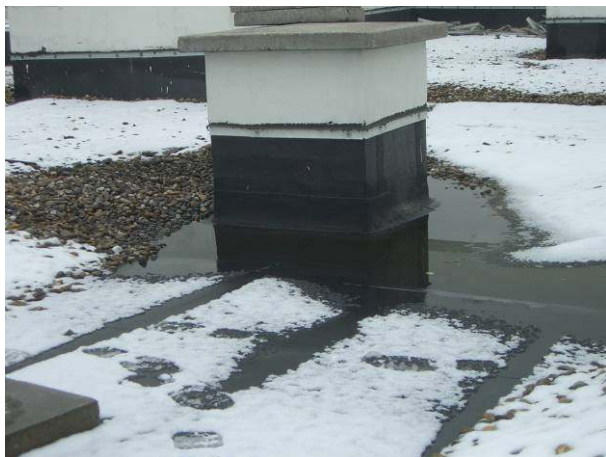
Szigetelés alatt a lejtés rossz.

A csapadék nem folyik el az összefolyóig, ez károsítja a szigetelést.

A kavicságy hiányos, így nincs fizikai hatások elleni védelem.

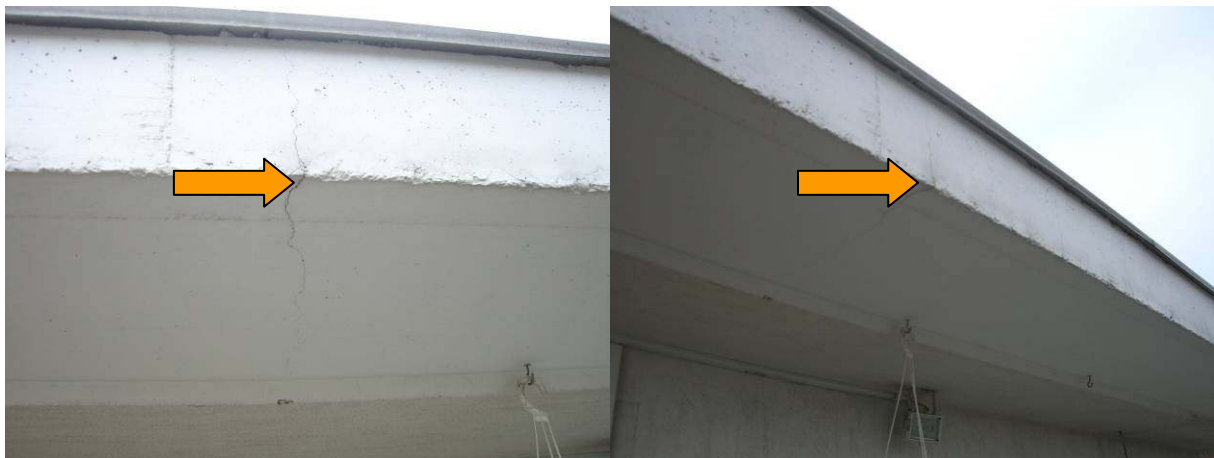
A tetőn körbefutó vasbetonereszen több helyen repedések láthatóak (szerkezeti hőtágulás következményeként). Ez későbbiekben a beton mállásához vezet.

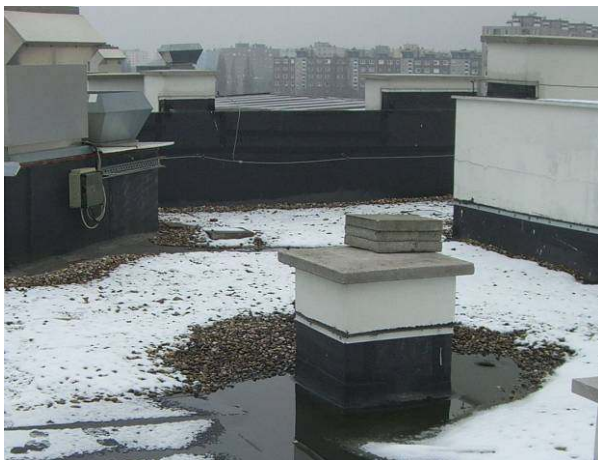
A vízvezető csatornáról a lombfogó kosár hiányzik.
Ez a csatorna dugulását okozhatja.

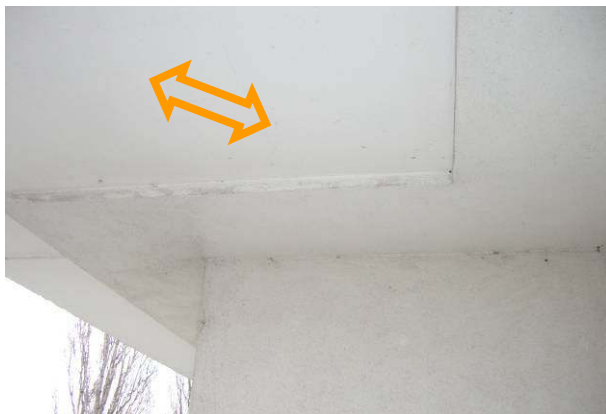
A vízszintes betonszerkezet szigetelése hiányos.

A hiányos szigetelés okozta hibákat, lásd 5.2 pontban.

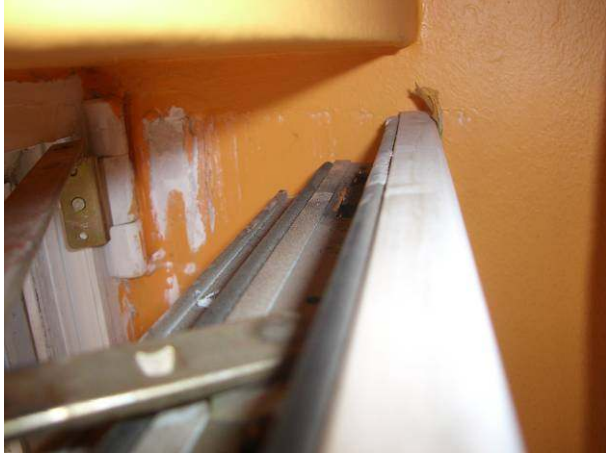
Az étkező ajtó felső zsanérja törött.
Az ajtó ezért nem záródik, és nyitáskor kibillen.

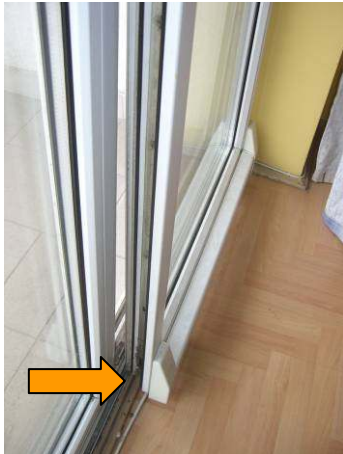
Hálószoza tolóajtó nehezen mozgatható és nehezen záródik.

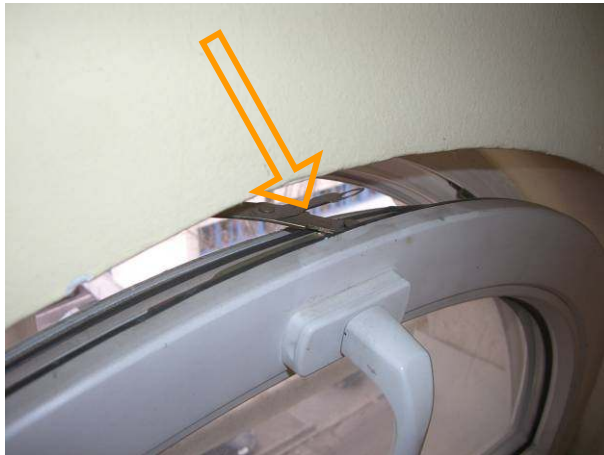
Körablak vasalata sérült ezért nem záródik rendesen.

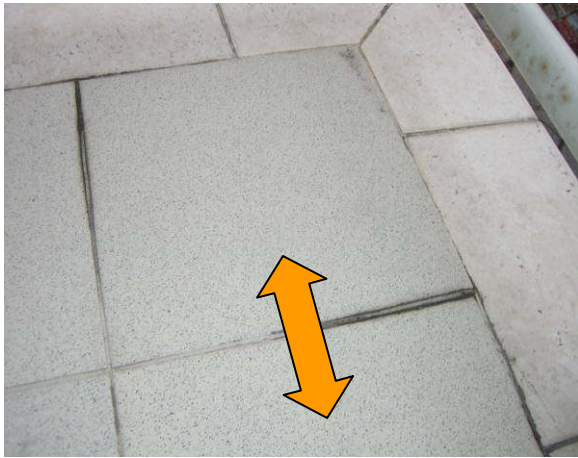
Teraszon a burkolat felfagyott.

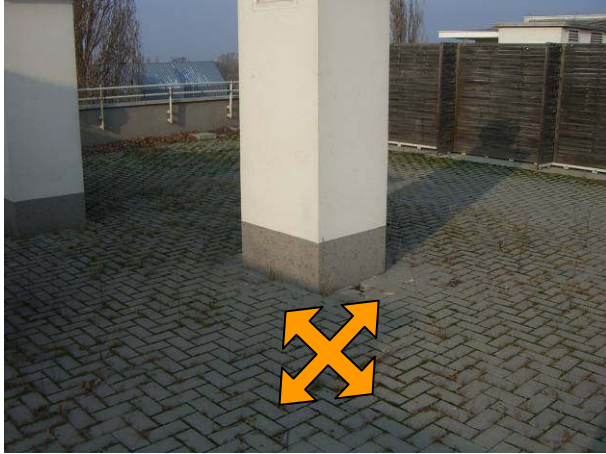
A tetőterazon a térburkolat fugáiból mélyen gyökerező gyomnövények nőnek. A gyökerek károsíthatják a tetőterasz szigetelését!

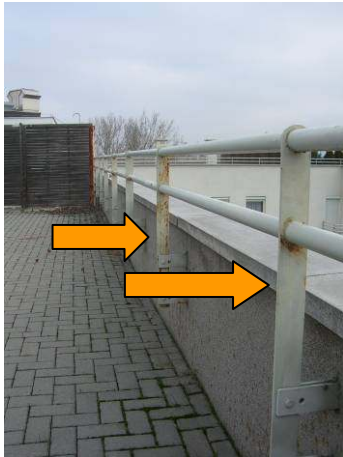
Tetőterasz korlátja korrodált.

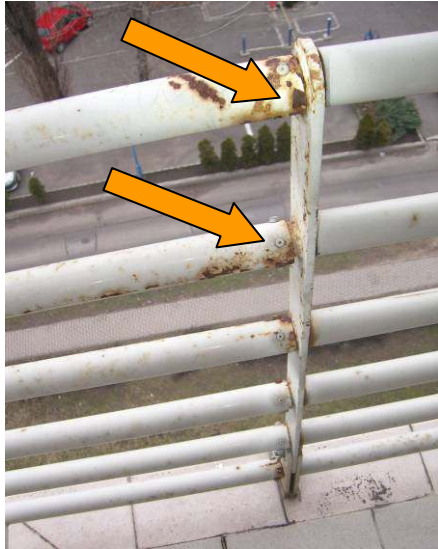
Terasz korlát korrodált. Ennek következtében a sarokelem rögzítési pontjai elgyengültek.

Balesetveszélyes!

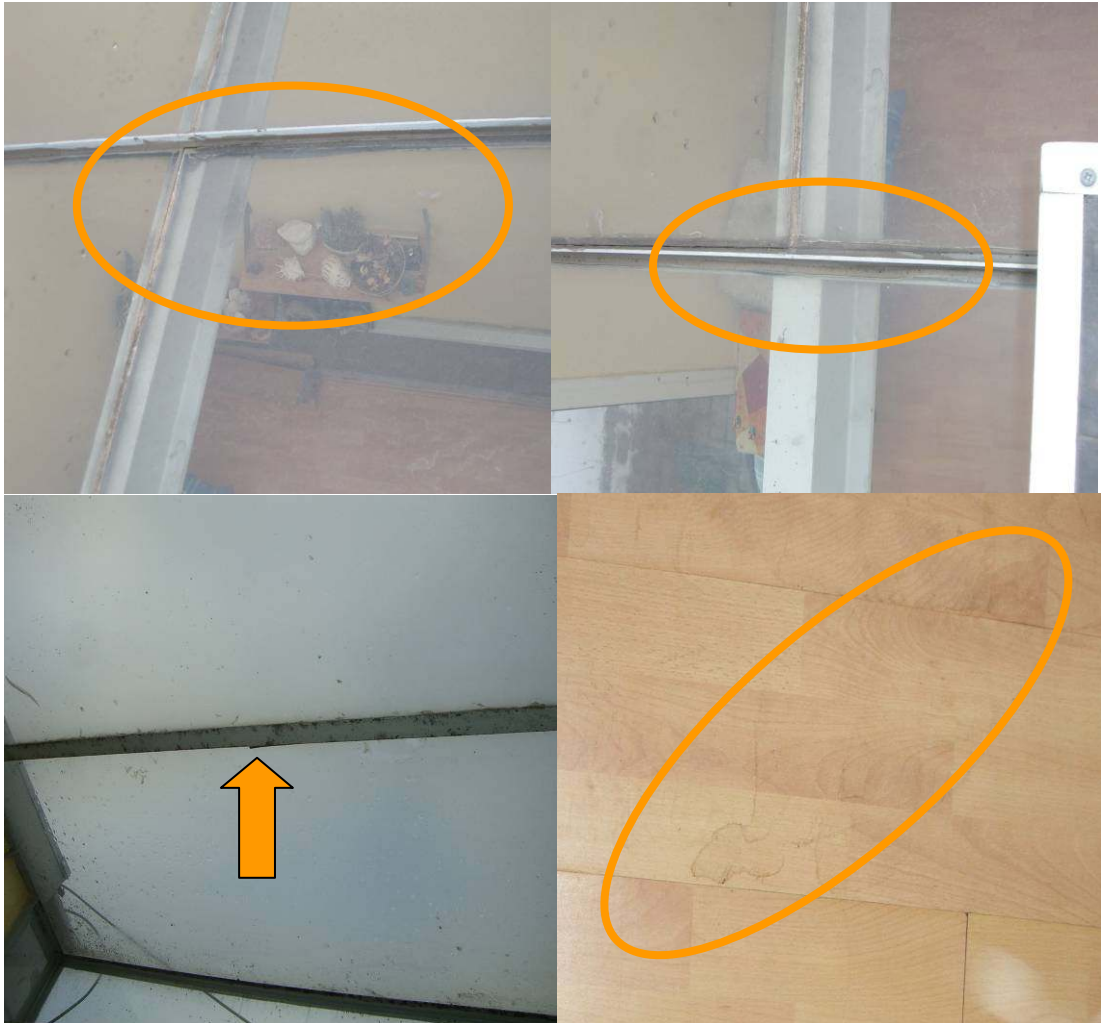
A télikert üvegfelületeinek illesztésénél több helyen a szigetelés elérett illetve hiányos. A vasszerkezet, ázás és kondenzáció miatt korrodált.
A padló burkolaton ázás nyomai láthatóak.

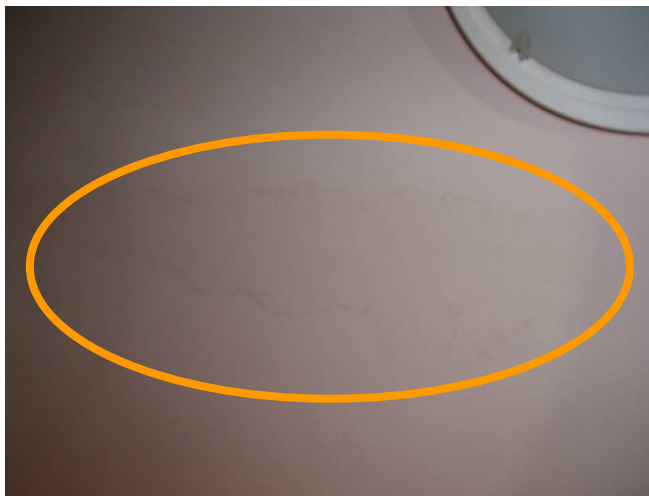
Az emeleti fürdőszoba mennyezetén ázás nyomai láthatóak.
Víztartalom nem mérhető.

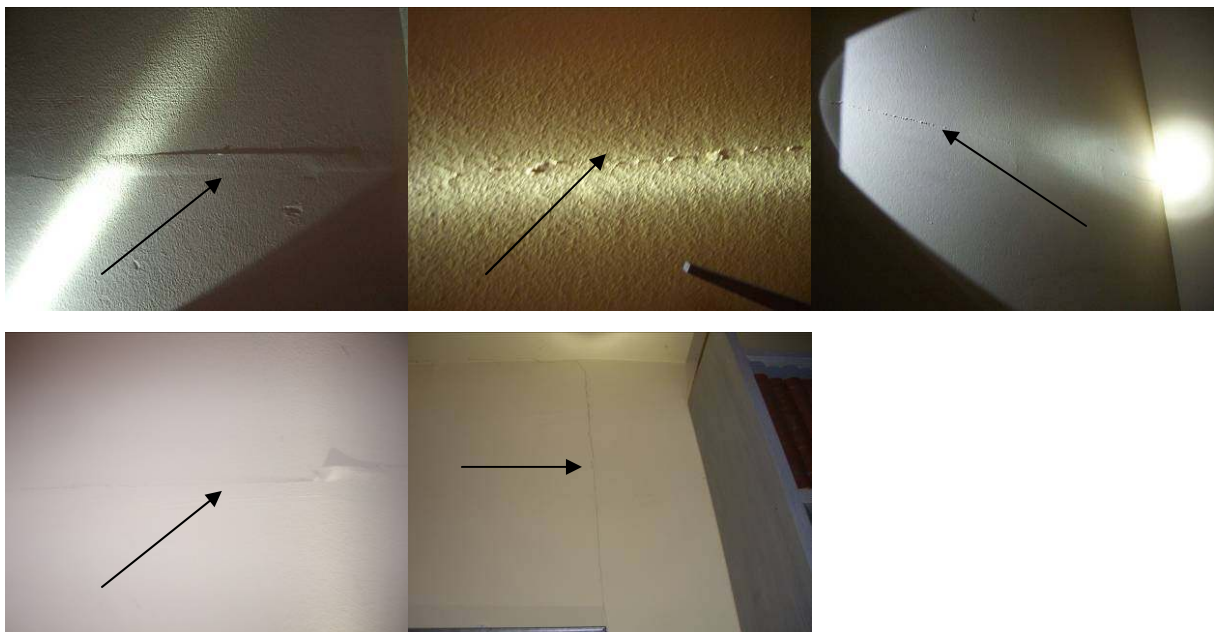
A gipszkarton táblák illesztéseinél repedések láthatóak.

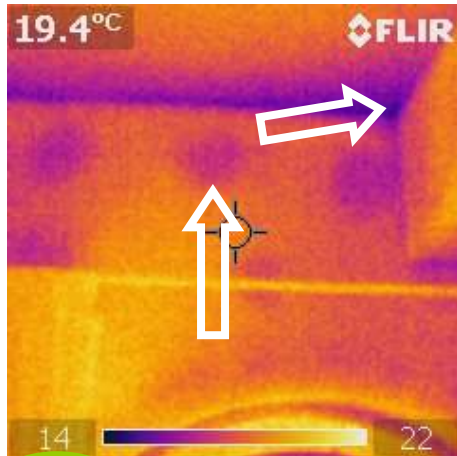
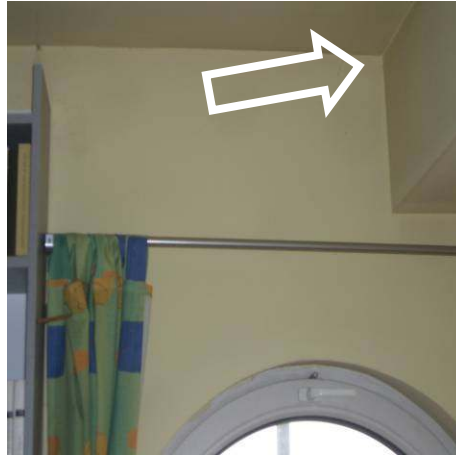
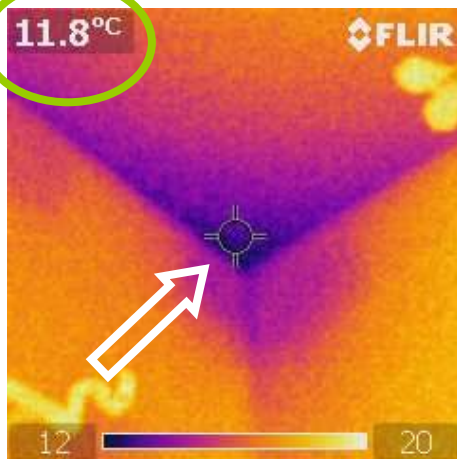
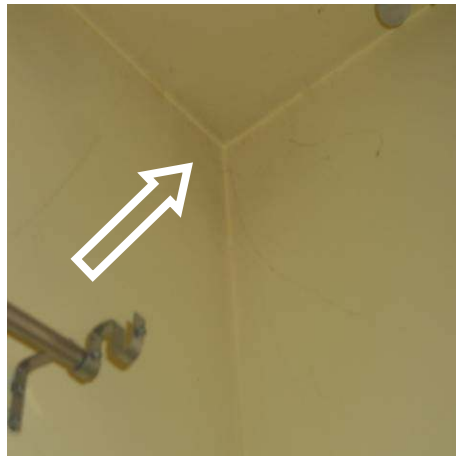
A nem kielégítő homlokzati szigetelés miatt az emeleti szobában a beton szerkezetek mentén hőhidak alakultak ki. A nagy felületi hőmérséklet különbség miatt a főfalak és szárazvakolat között párakicsapódás alakult ki.
Jól láthatóak a szárazvakolat átnedvesedett ragasztó pogácsái.
A szárazvakolat víz tartalma a problémás pontokon magas (1,4 térfogat %).

A nem kielégítő homlokzati szigetelés miatt az emeleti szobában a beton szerkezetek mentén hőhidak alakultak ki. A nagy felületi hőmérséklet különbség miatt a főfalak és szárazvakolat között páraakcsapódás alakult ki.

Jól láthatóak a szárazvakolat átmedvesedett ragasztó pogácsái.

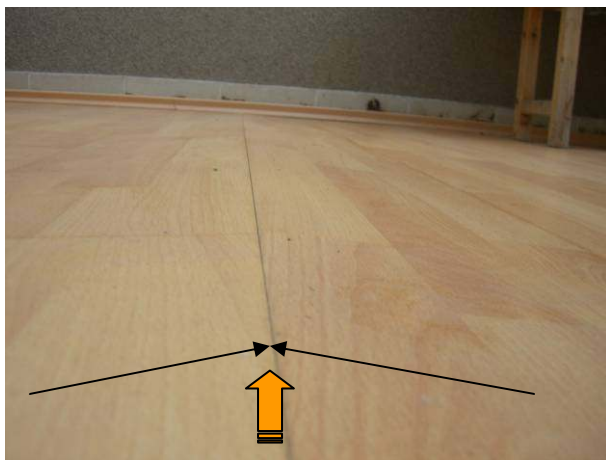
Téli kert burkolata felpúposodott.

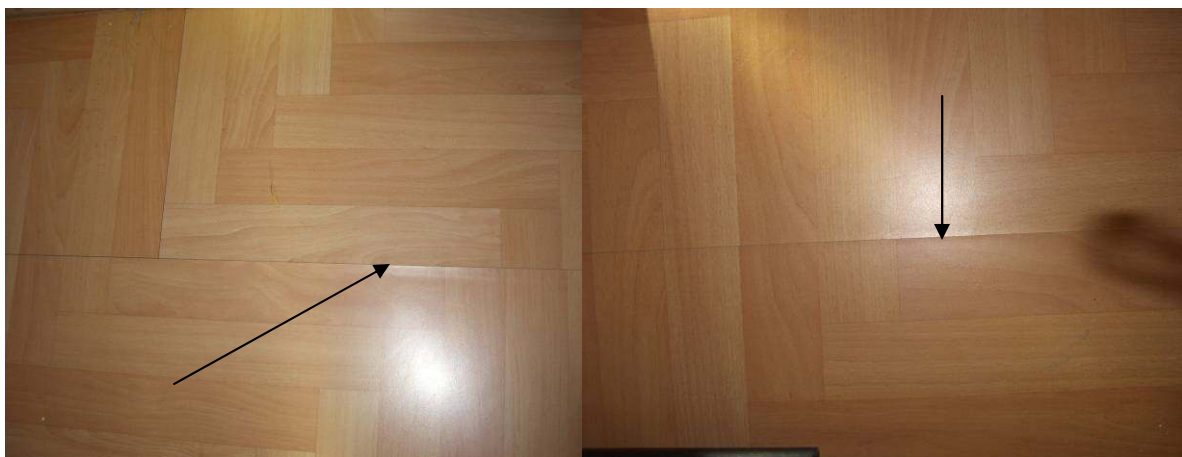
Az emeleti parketta illesztéseinél a fólia réteg elvált.

Esztétikai hiba!

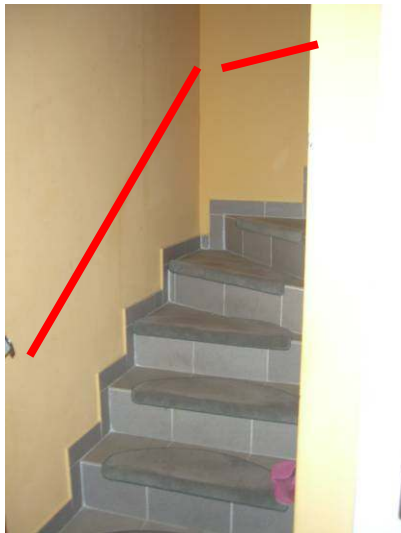
A lépcső alsó karja mellől hiányzik a kapaszkodó.

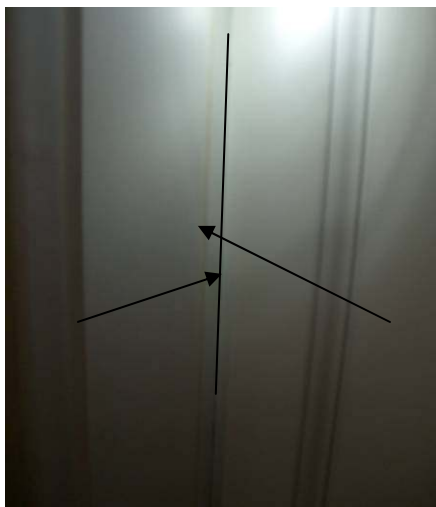
Fürdőszoba ajtó nem záródik.

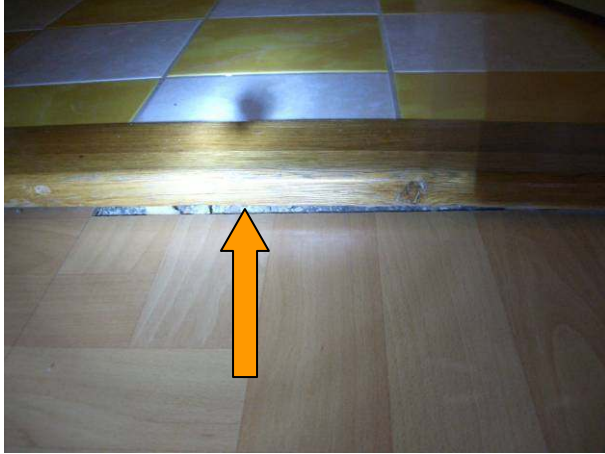
A fürdőszobai küszöb elvált és elvetemedett.

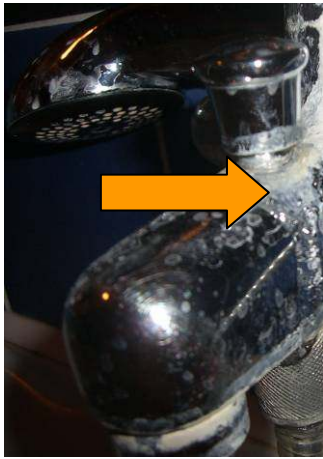
Kádtöltőn megnyitáskor a zuhanyváltó mellett folyik a víz.

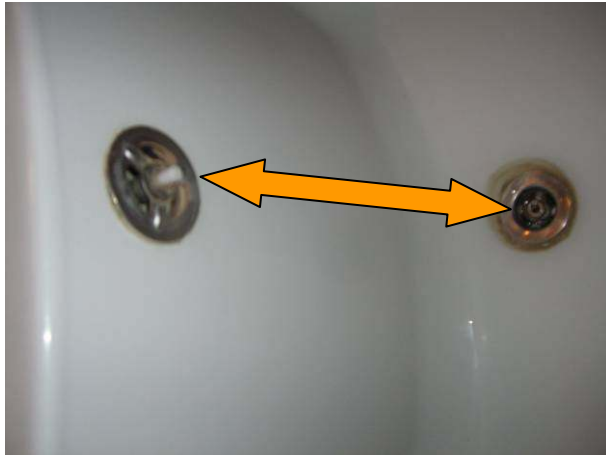
A kád elzárója hiányos.

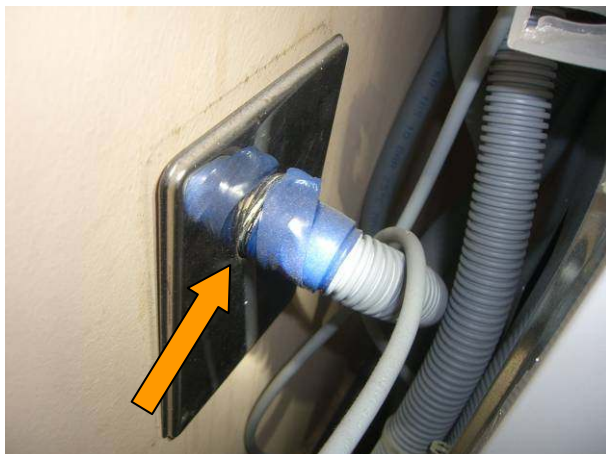
A mosógép szennyvíz bekötője törött.

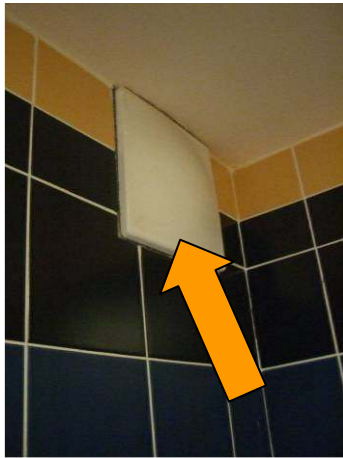
Páraelszívó működése nem megfelelő.

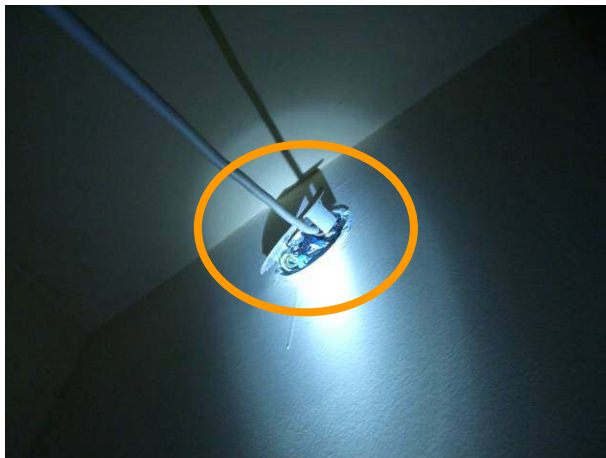
Nem kábelcsatornában vezetett utólagos hálózat bővítés.

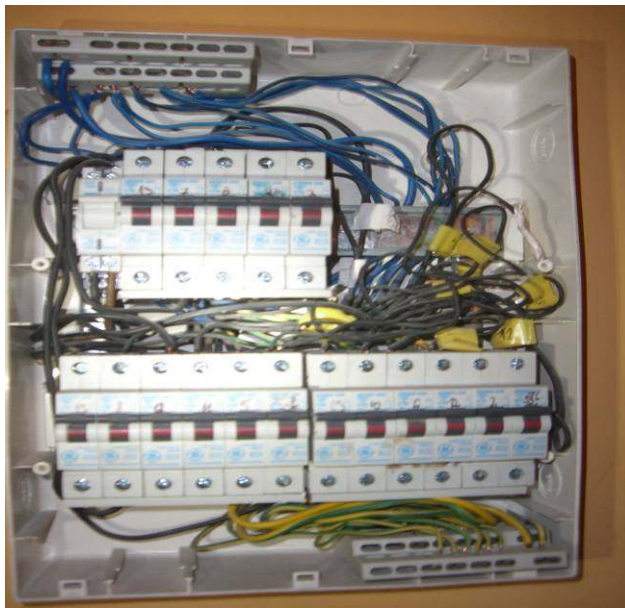
Az áramkörök csak számozottak.
Azonosításukhoz szükséges információ nem áll rendelkezésre.

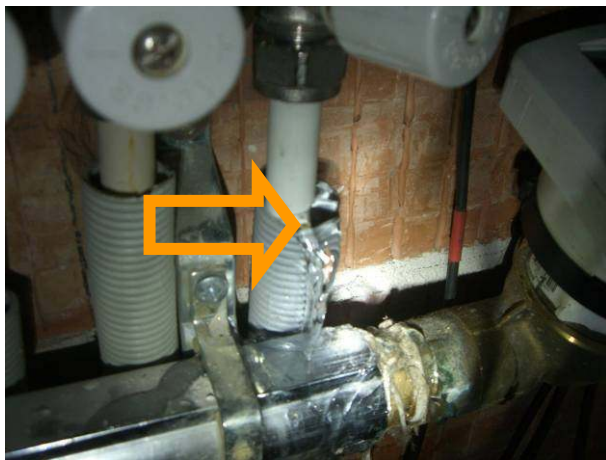
Földszinti elosztó egyik vezetéke nem volt bekötve.
Bekötés után a védővezetékéből víz folyik.
A vezeték sérült.

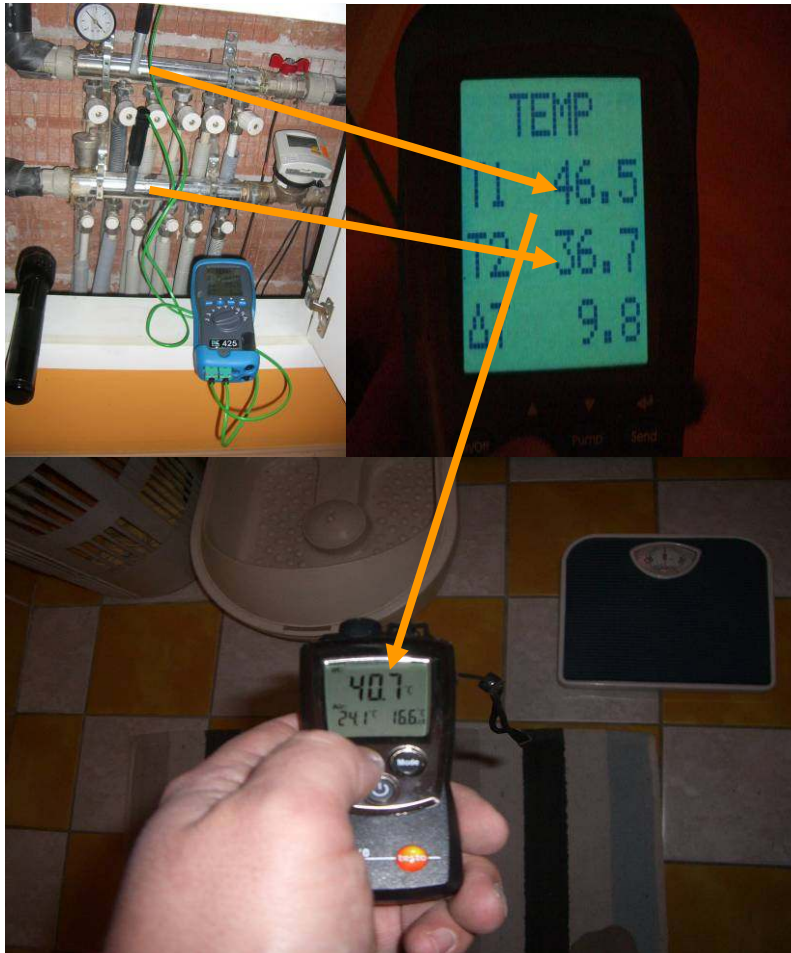
Fűtési elosztótól a radiátorig tartó vezetékszakaszokon nagy a veszteség.
A vezeték, szigetelés nélkül fut a padlóban.

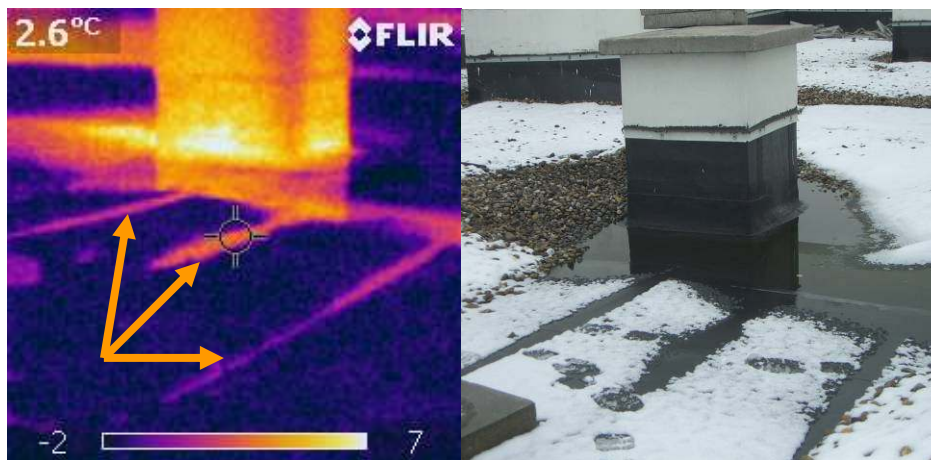
A tető hőszigetelése nem megfelelő. Hővesztesség tapasztalható.

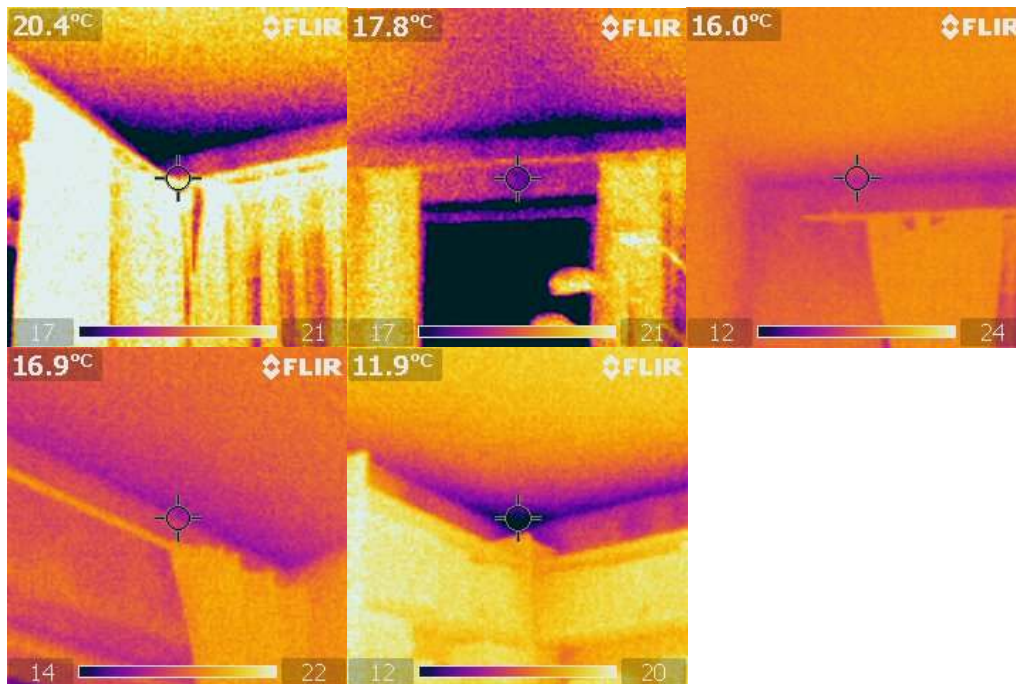
A lakás külső határoló falai mentén a födécek csatlakozási pontjainál hőhidak találhatóak.

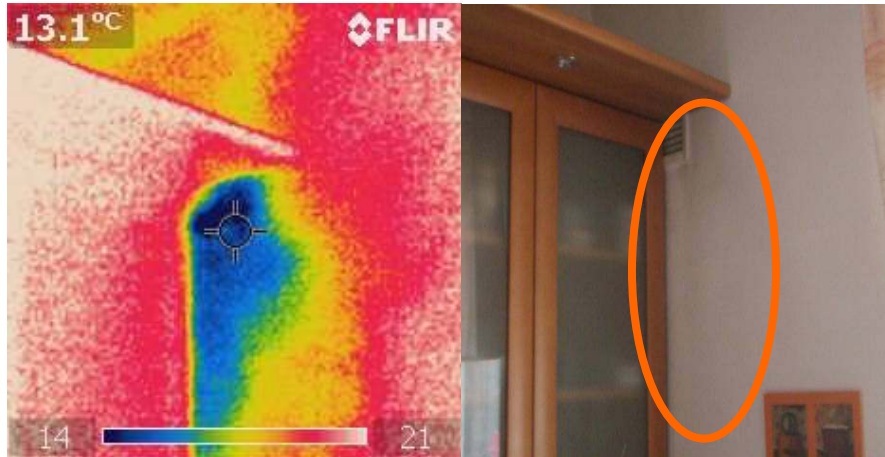
A konyha szellőző vezetéke a főfalban. A bútor mögött penészedés található.

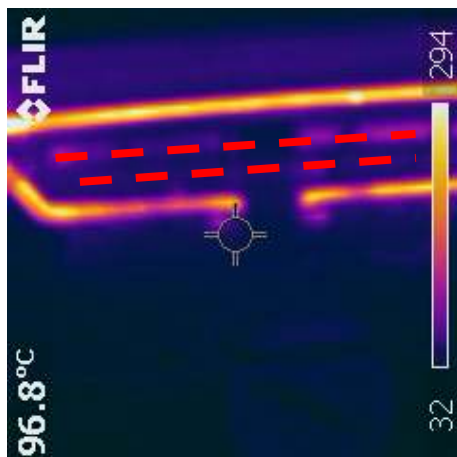
A sütő grill fokozata nem működik.
