Épület termográfia jegyzőkönyv

A vizsgálat a Bp. 1234 Bükkfa utca 4. szám alatti épület termográfiai vizsgálatának eredményét és következtetéseit tartalmazza.

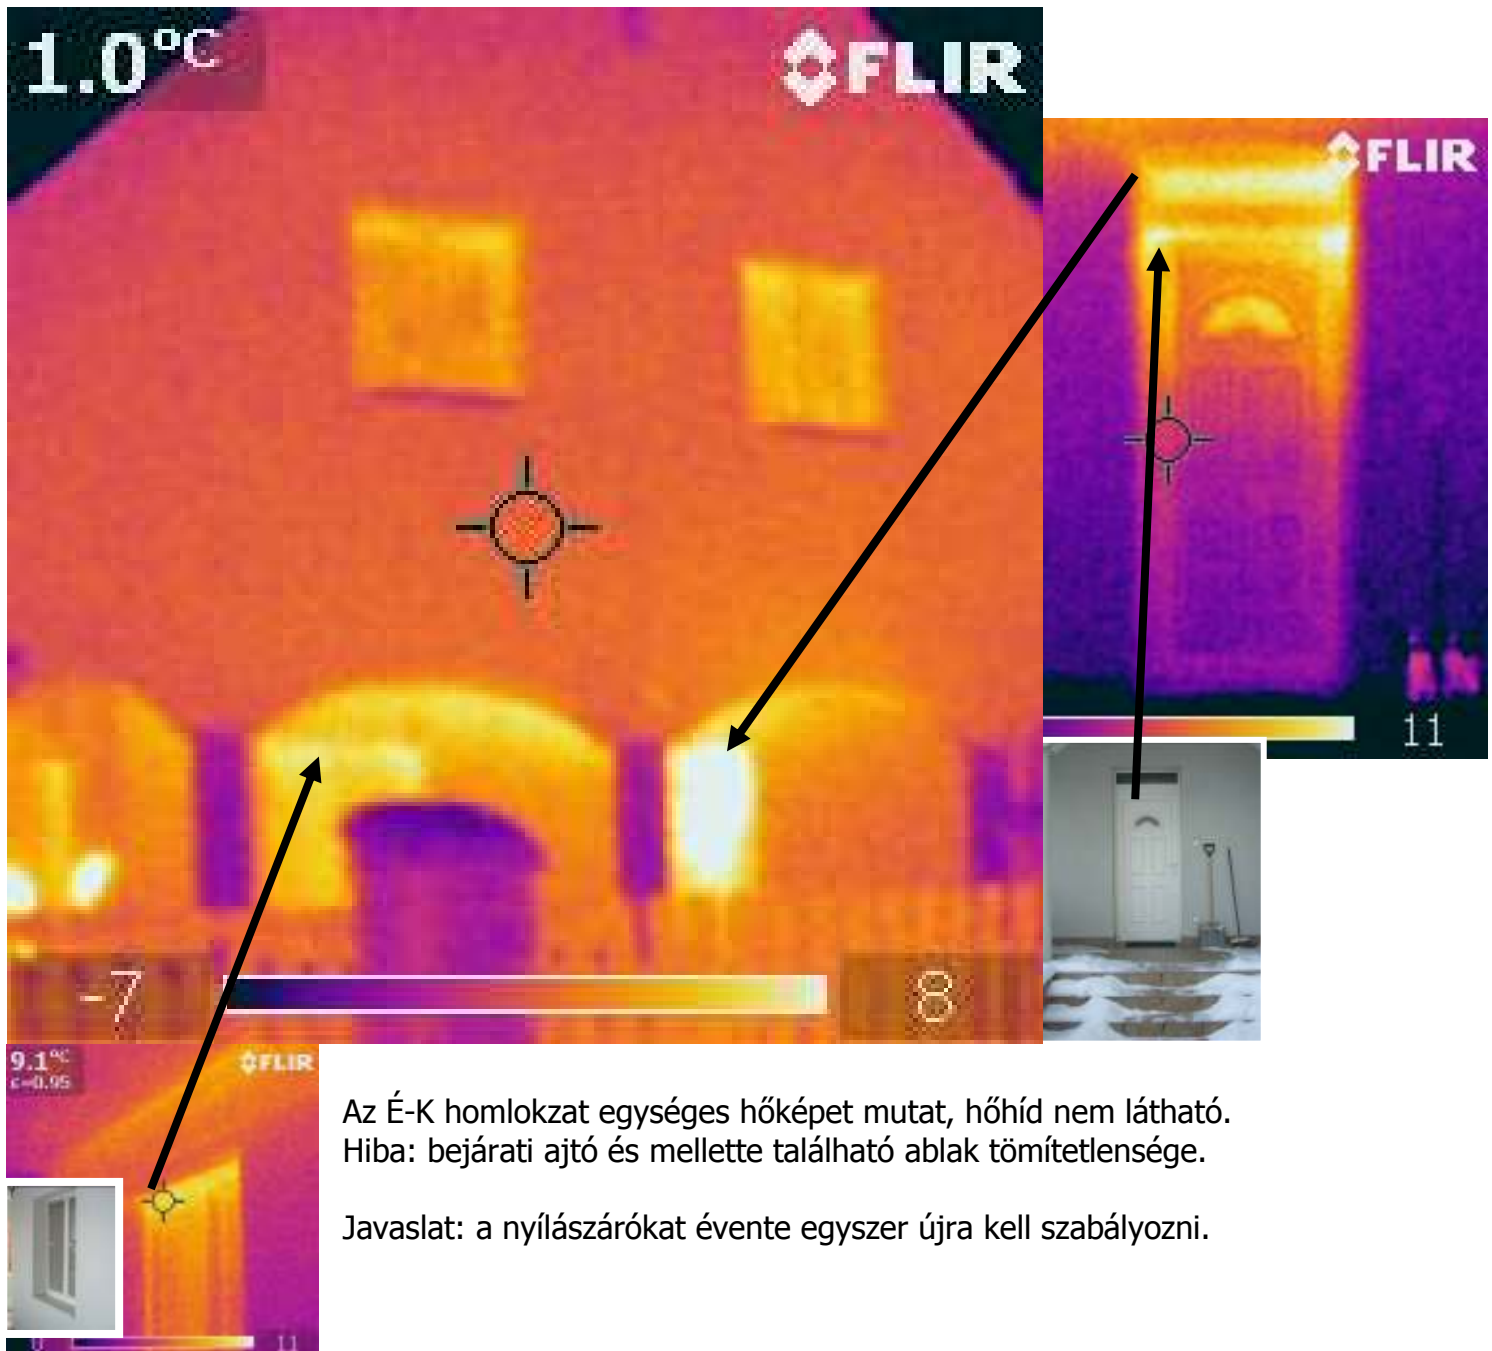
Homlokzat/É-K homlokzat

Az É-K homlokzat egységes hőképet mutat, hőhíd nem látható.
Hiba: bejárati ajtó és mellette található ablak tömítetlensége.

Javaslat: a nyílászárókat évente egyszer újra kell szabályozni.

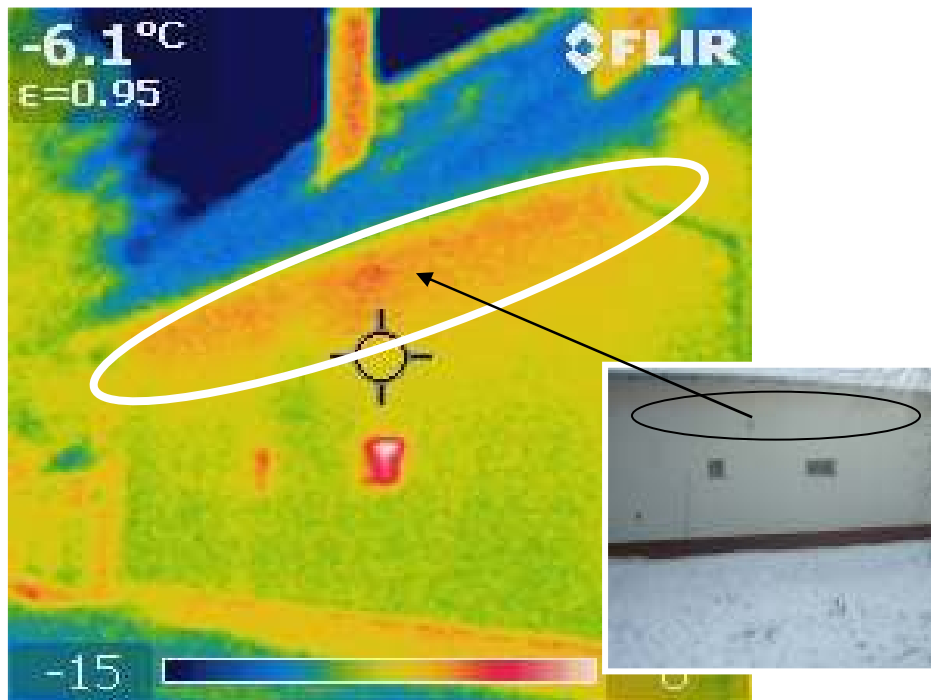
Homlokzat/É-Ny homlokzat

A földemcsatlakozás és a tető vasbeton koszorúja közötti területen magasabb hőmérséklet mérhető azonos belső hőmérséklet mellett.

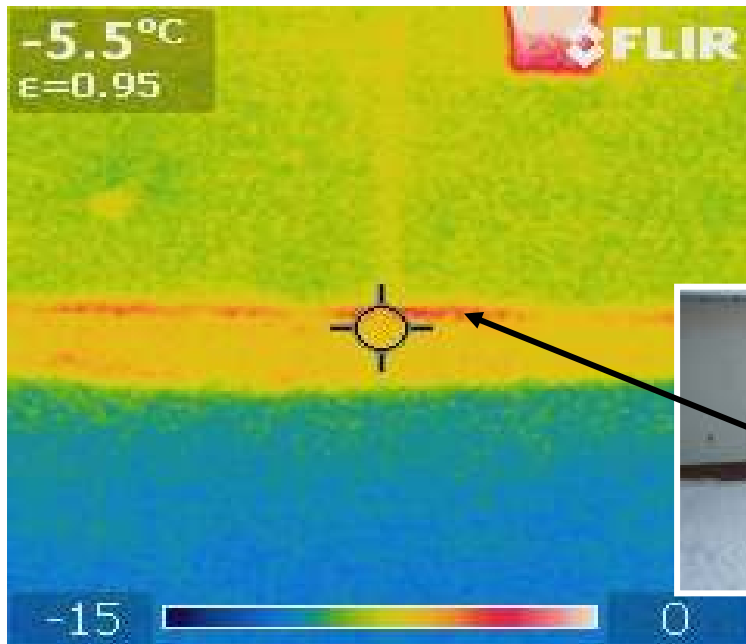
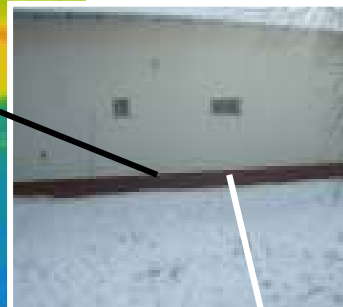
Alaptest főfal csatlakozásánál hőhíd, ami az É-NY-i homlokzaton végigfut. Kívül, belül jól lokalizálható.

Javaslat: az alaptest lábazati hőszigetelése.

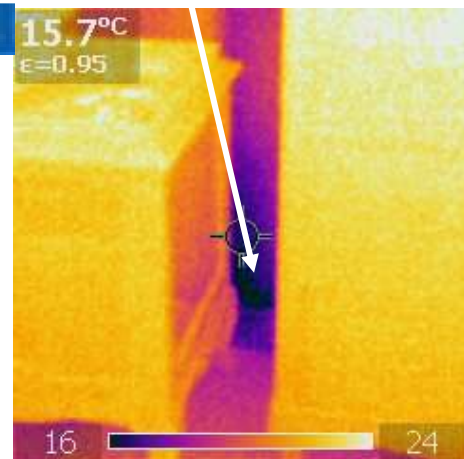
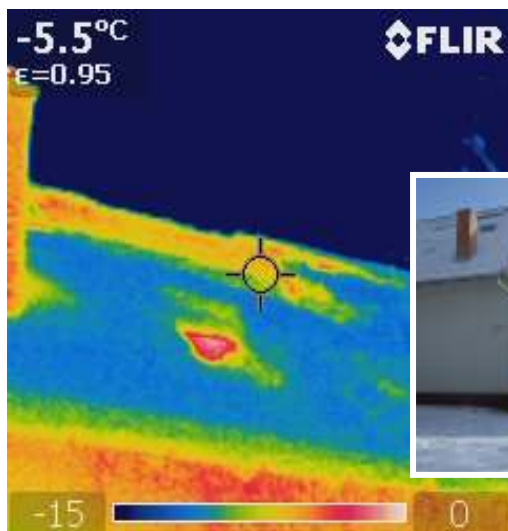
A tető padlástérrel határolt részén a leolvadt hó és a cserép felületi hőmérsékletéből arra lehet következtetni, hogy a tetőtér hővesztesége magas.

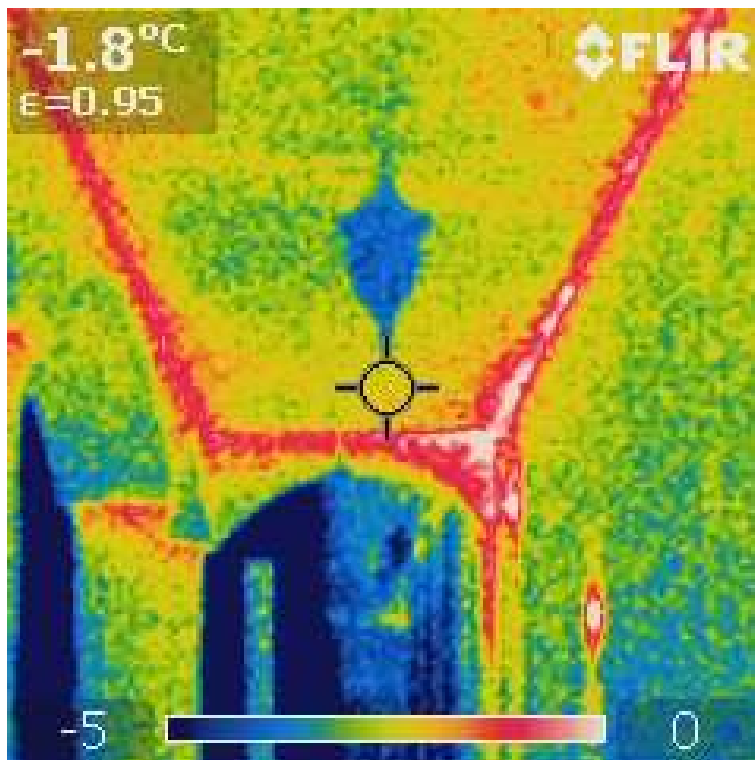
Homlokzat/D-K homlokzat

Szerkezeti csatlakozások mentén hőhíd.

D-K homlokzaton kétszárnyú teraszajtó tömítettsége rossz.

Javaslat: vízszintes betonszerkezeten további hőszigetelés készítése.

Javaslat: a nyílászárókat évente egyszer újra kell szabályozni.

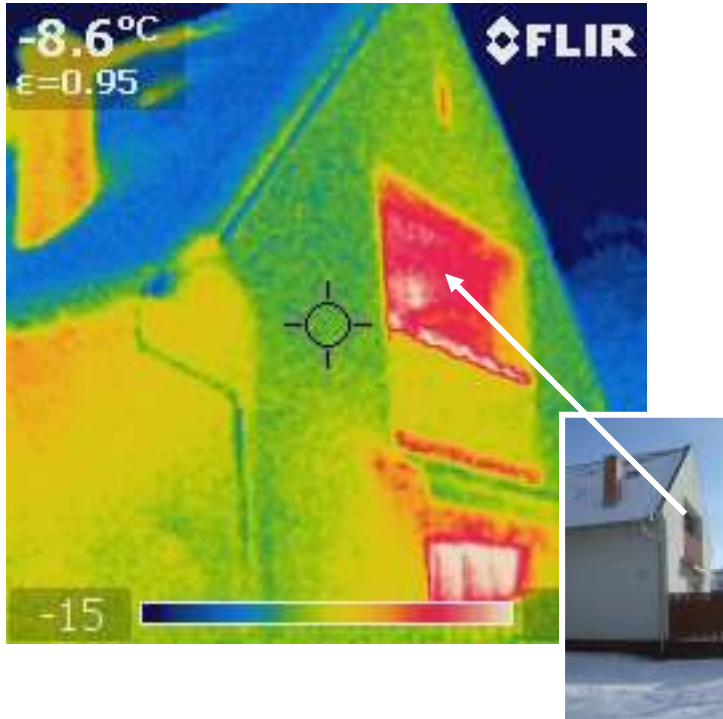
Homlokzat/D-Ny homlokzat

A balkon nem hőszigetelt. Jelentős hőveszteség mérhető.

Javaslat: mivel a balkon nem befolyásolja a homlokzati összképet, utólagos hőszigetelése egyszerűen megoldható.

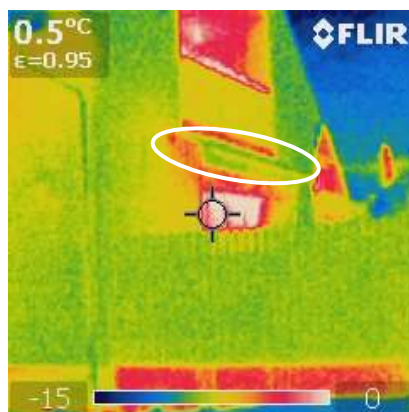
Monolit áthidalónál hőhíd.

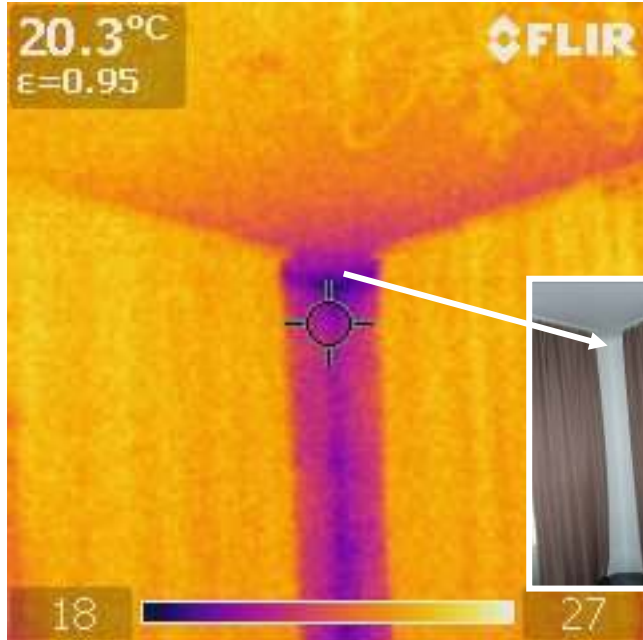
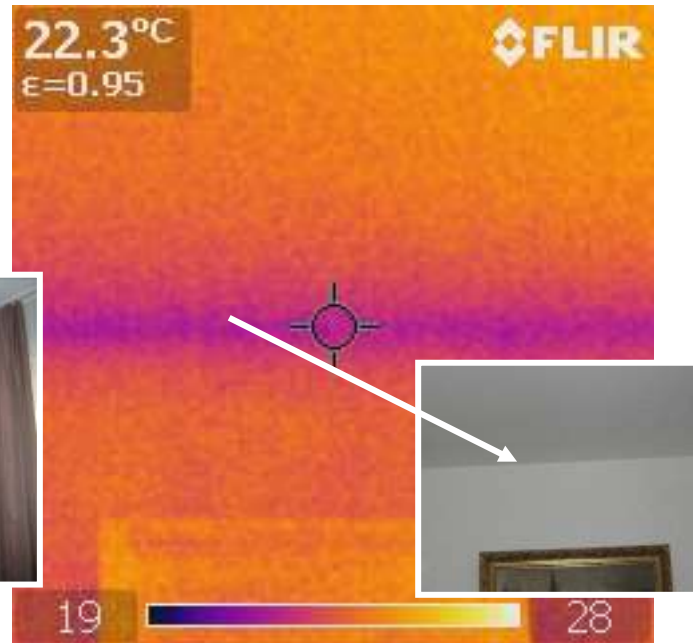
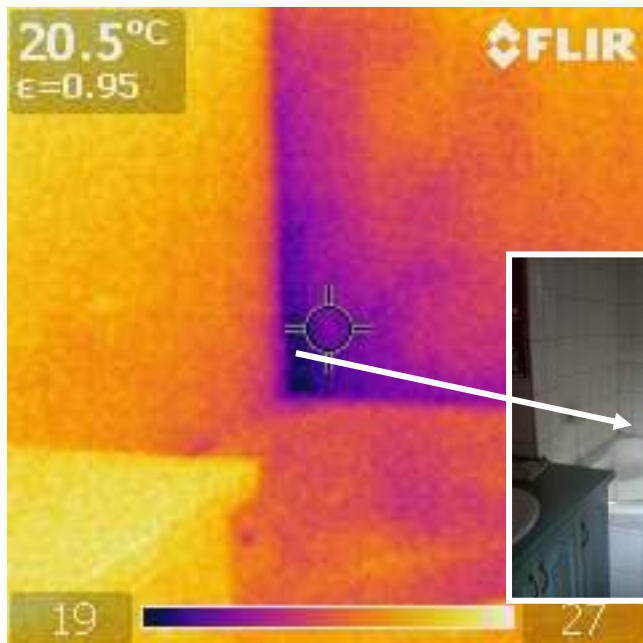
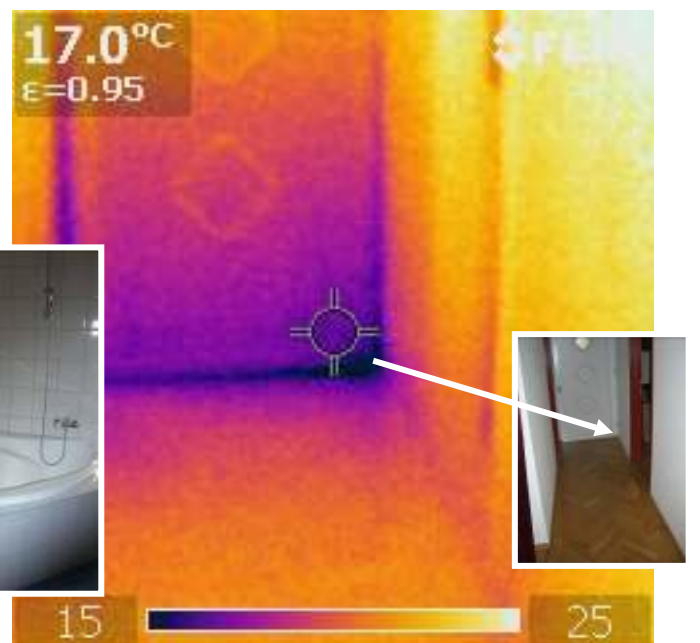
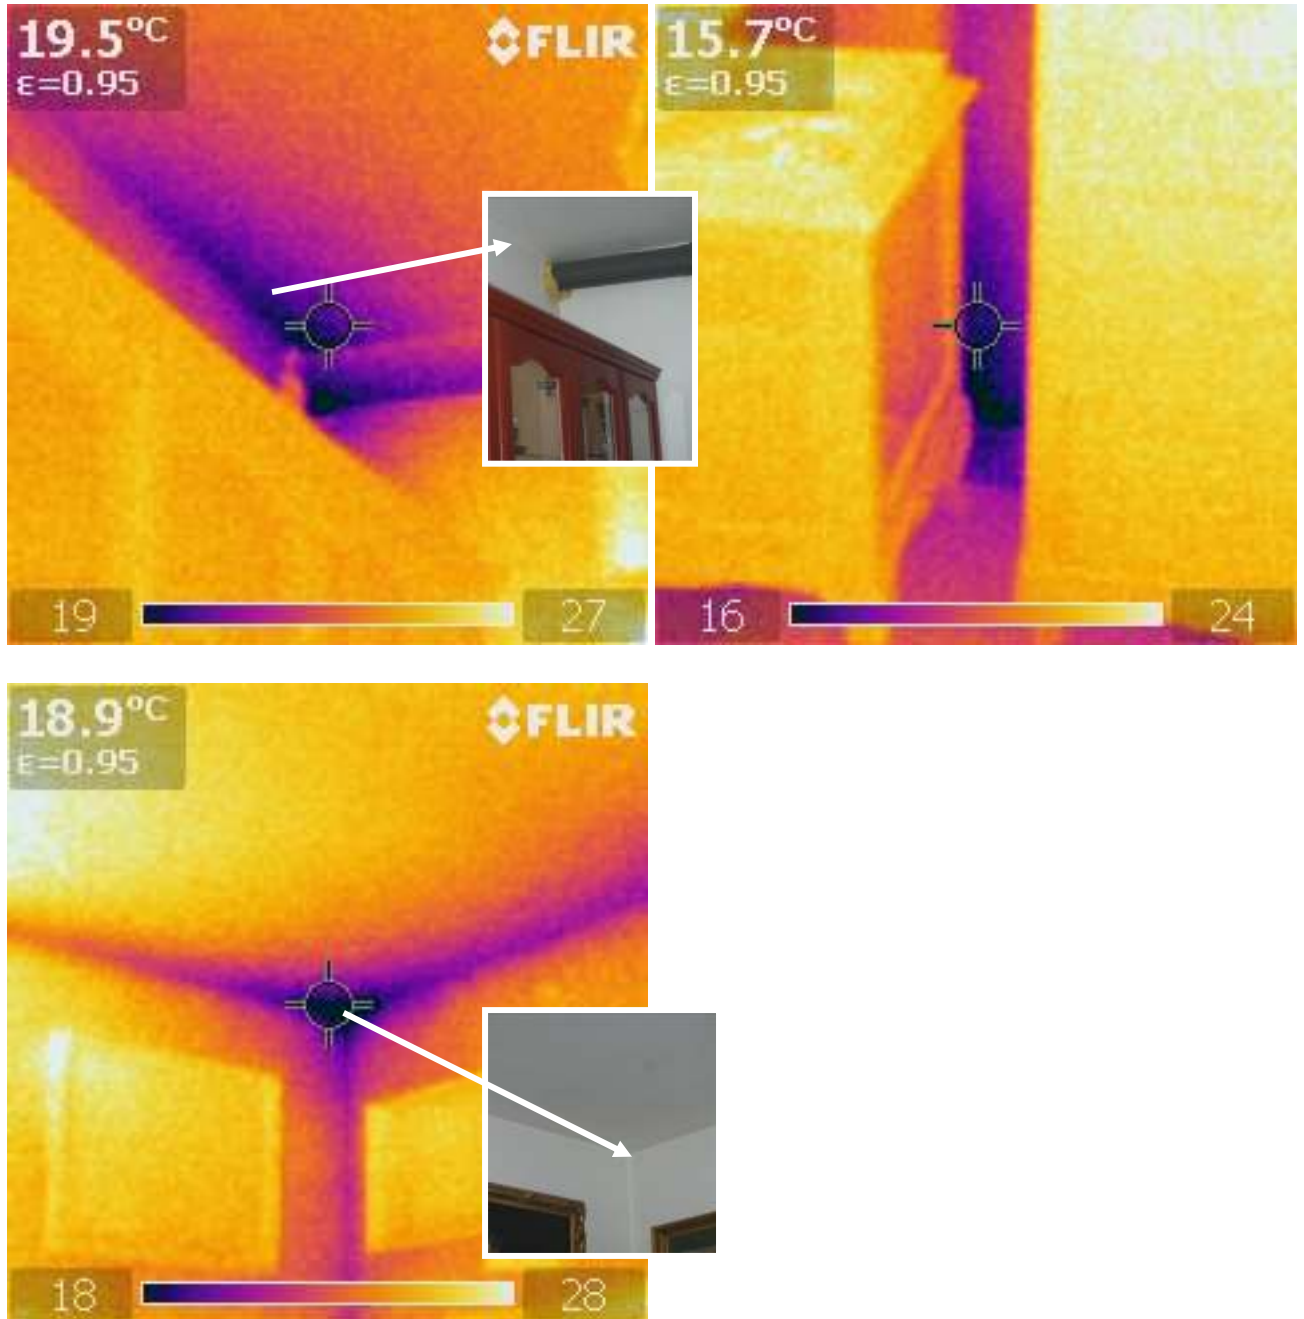
Ingatlan belső/földszint

A fenti képek a földszinten feltárt hibákat mutatja.
Ezek jellemzően a vízszintes betonszerkezetek csatlakozásainál fordulnak elő.

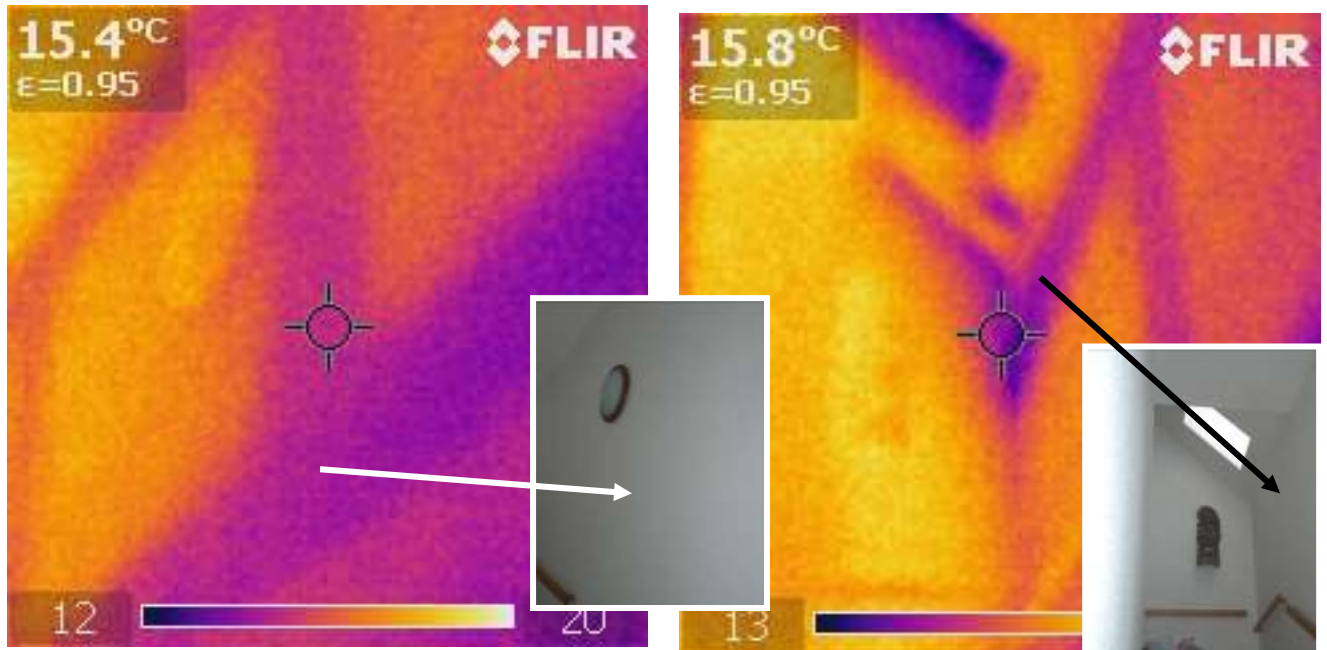
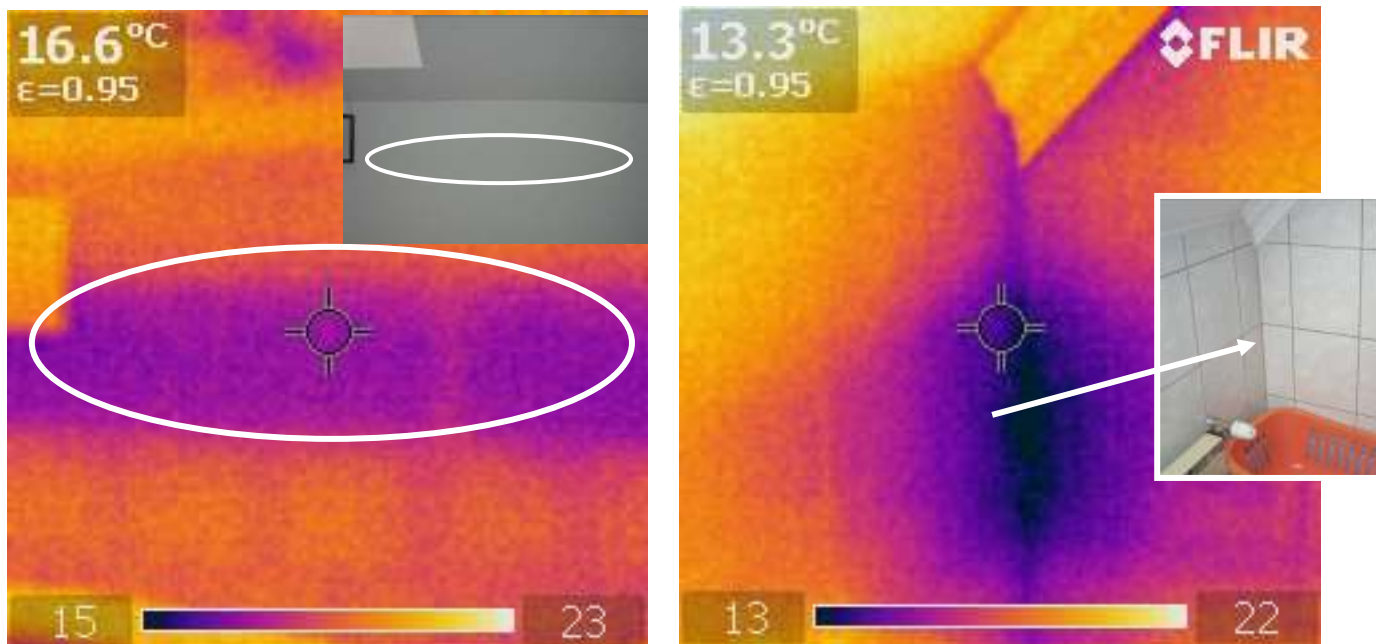
Ingatlan belső/emelet

A tetőtérben végigfutó betonkoszorú nem megfelelően hőszigetelt ezért jelentős hőveszteséget okoz. A fürdőszobában állandó párakicsapódás figyelhető meg.

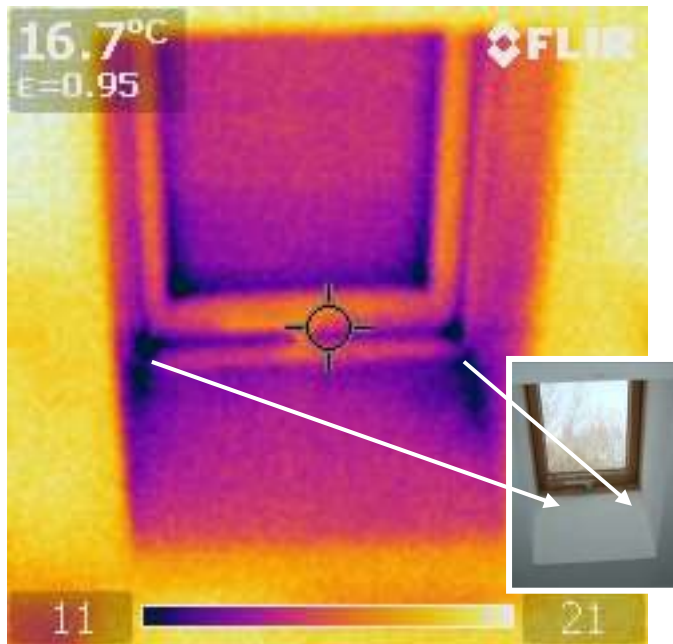
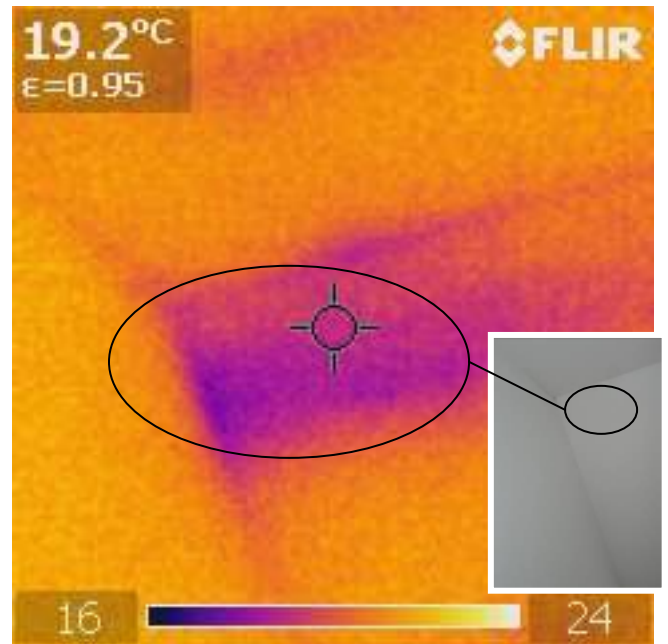
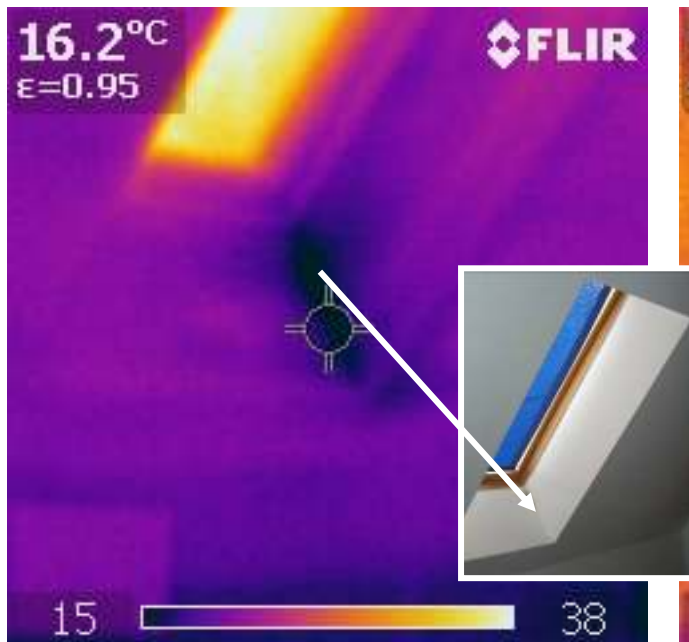
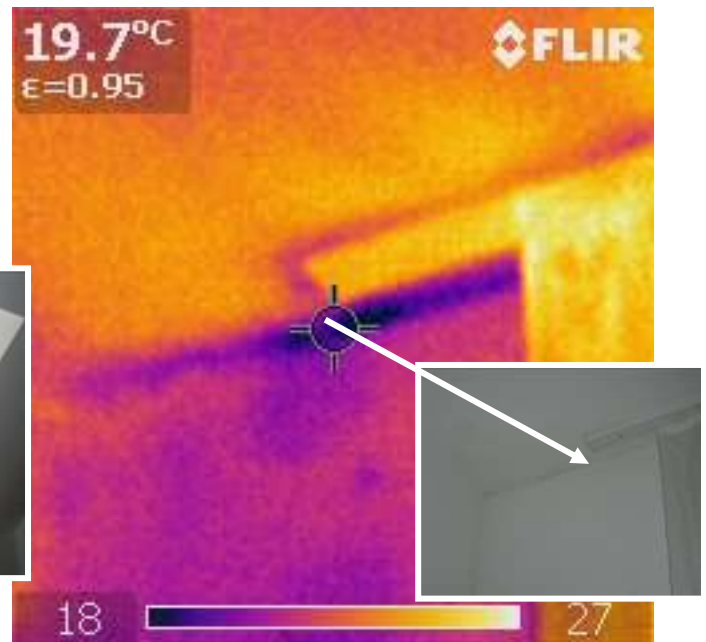
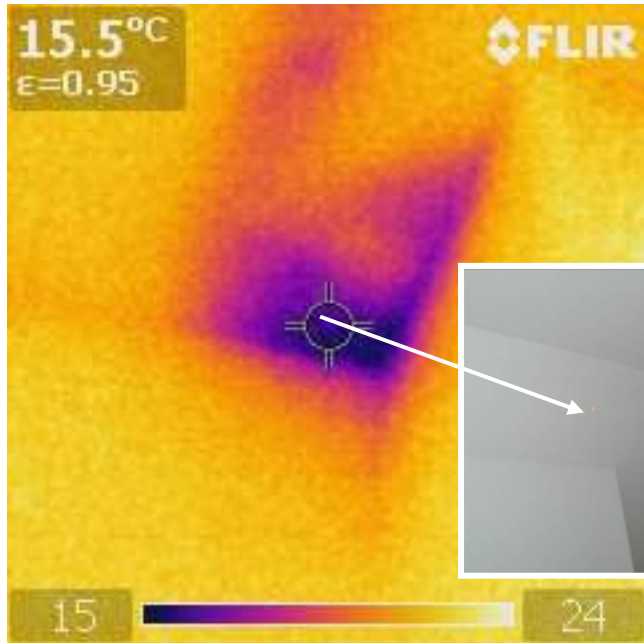
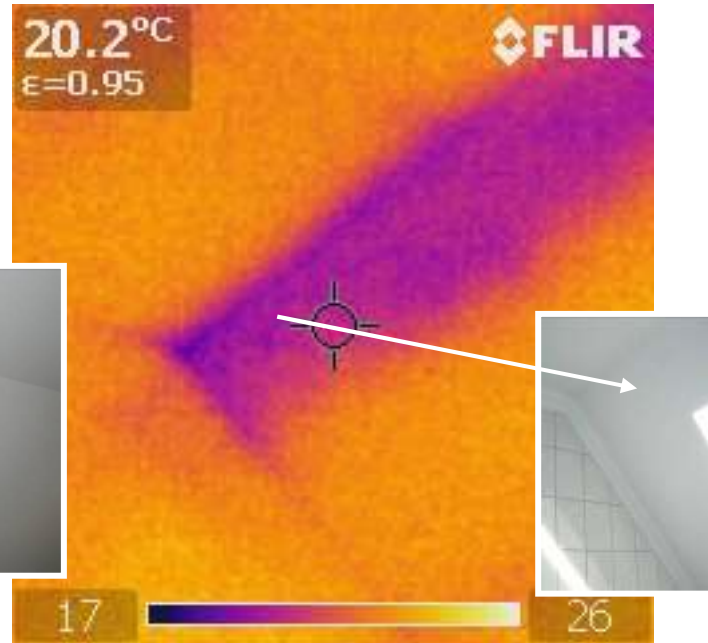
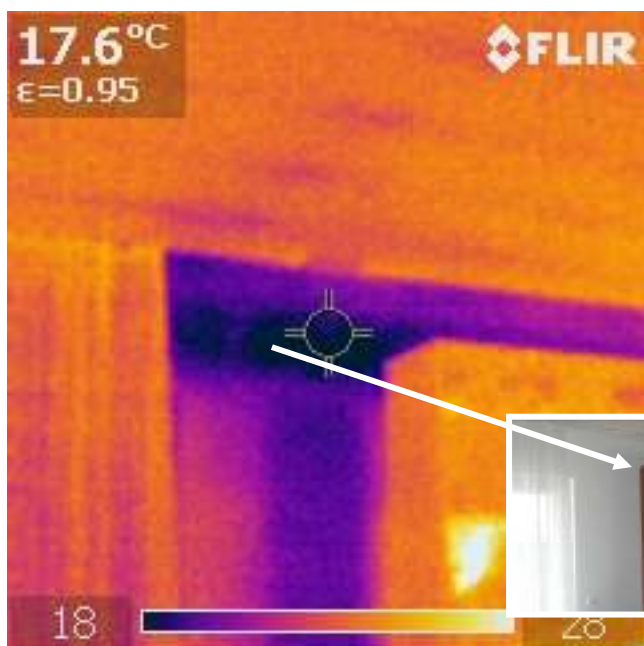
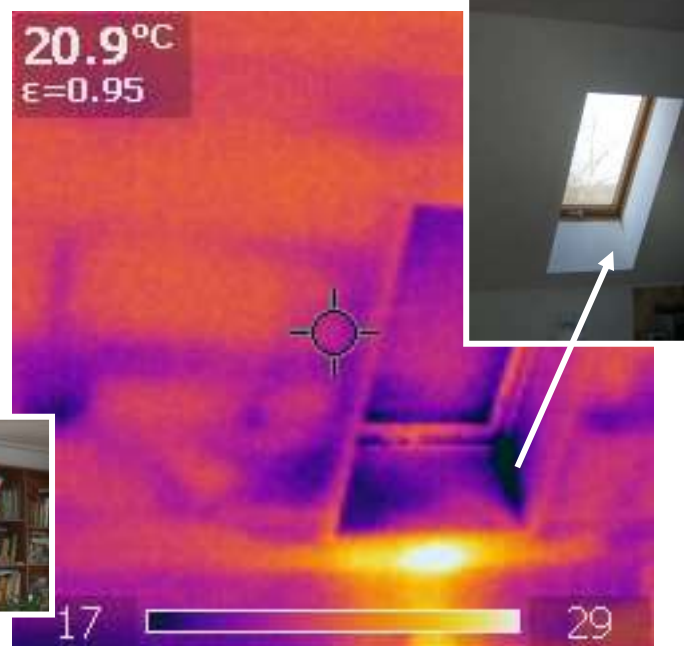
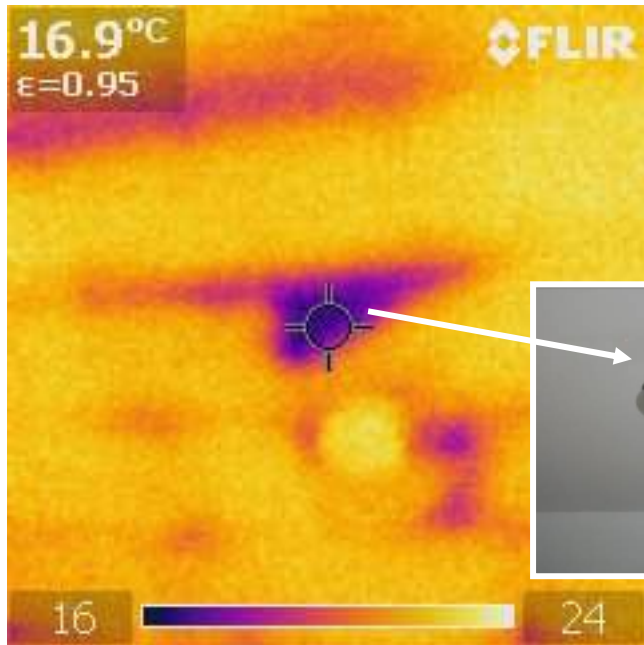
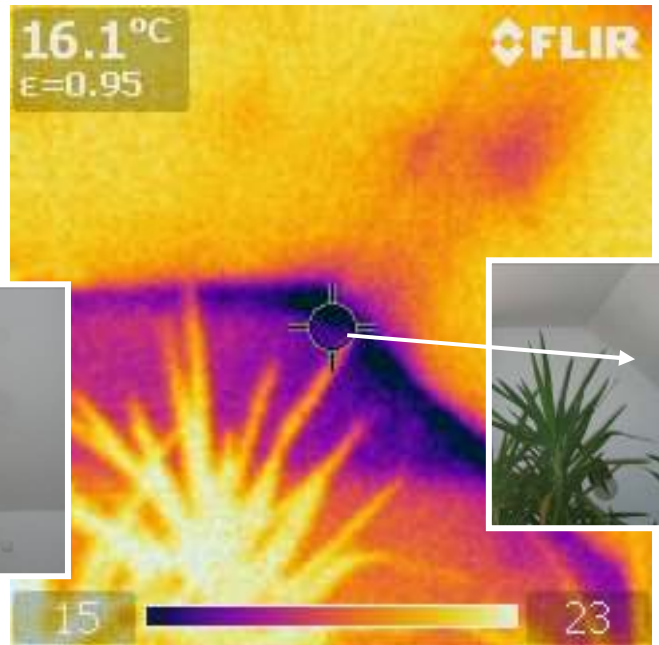
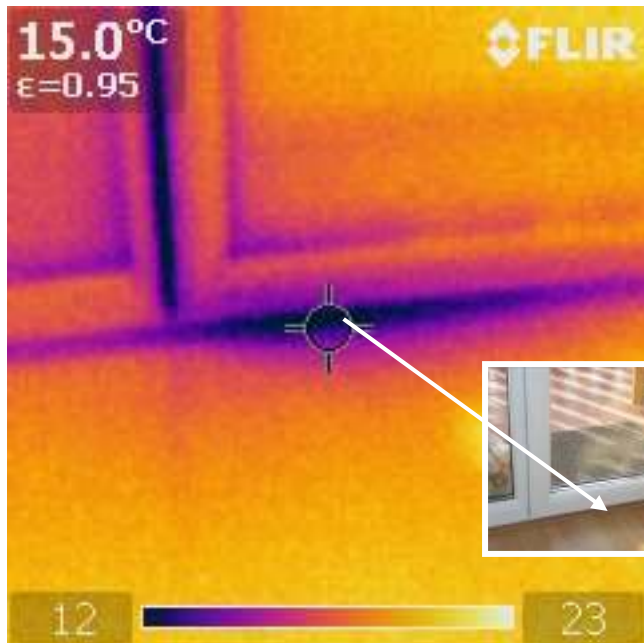
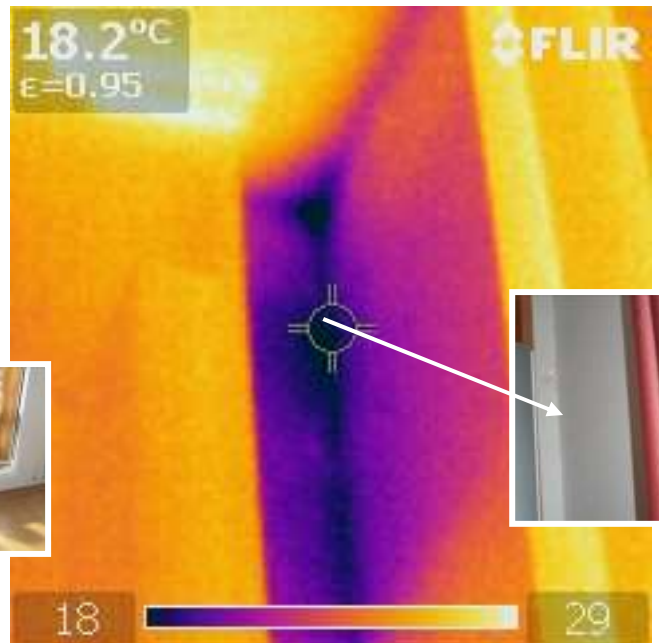
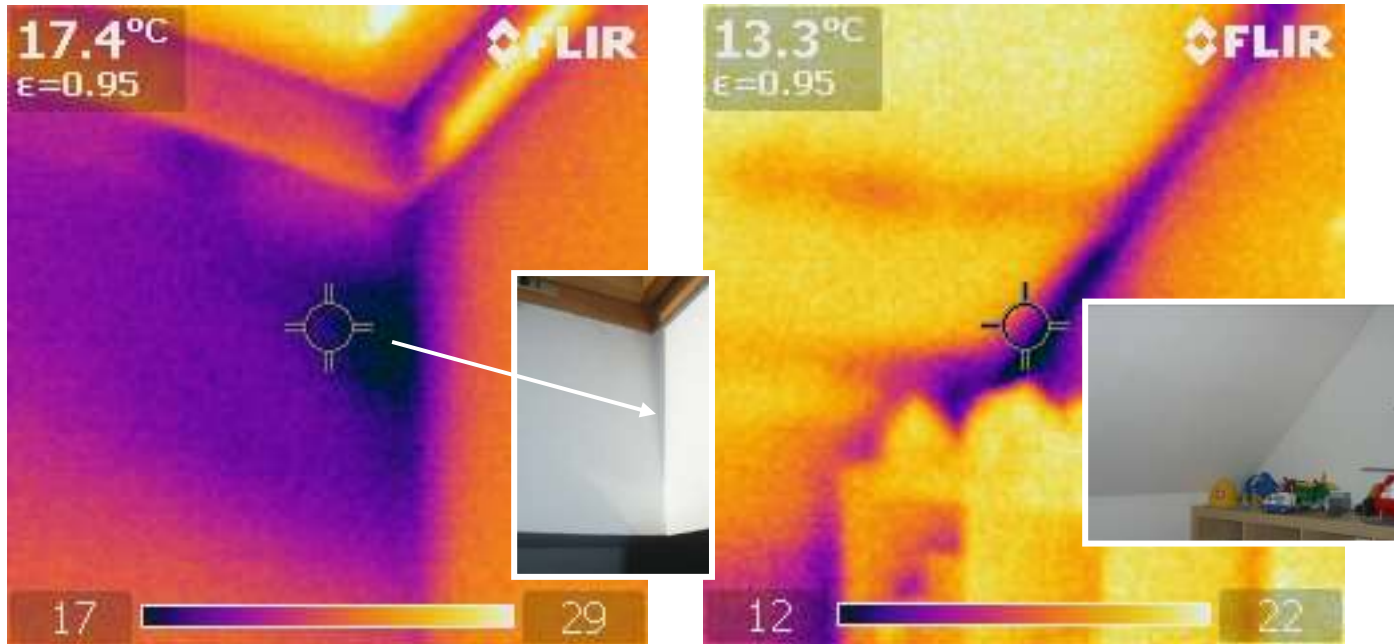
A fenti képeken azokat a területeket mutatom be ahol a tető, szerkezeti szigetelése nem megfelelő vagy hiányos. Ezeken a területeken 5-10 C° közötti a negatív hőmérséklet különbség mérhető, az átlagos falhőmérséklethez képest. A tetőtéri ablakoknál penészedés látható.

Javaslat: a hibás területekre cellulóz hőszigetelést ajánlom.
A befűjtásos technológiának köszönhetően ez a legtisztább és leggyorsabb hibaelhárítási lehetőség ebben az esetben.
